## **BRF BLÅMESEN 3**

Pontus Wiknersgatan 9

### **Underhållsplan 2012 - 2027**

Kungälv 25 juni 2012

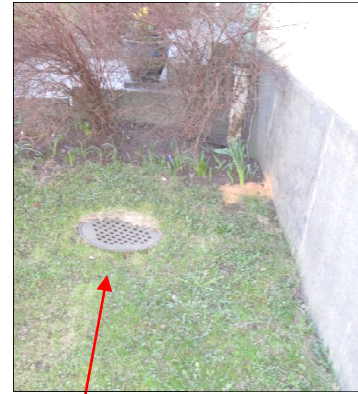
Grundläggningen har ej besiktigats. Grundläggningssätt är en betongplatta på mark med ett källarplan delvis under mark med betongväggar (sockeln). Dränering sker via brunn vid mitten på vardera av fastighetens långsida. På insida källarvägg mot mark och delvis i bottenplatta indikerades höga fuktvärden. Runt ca halva huset är marken i nivå med källargolv och är belagd med gatsten. Det finns rabatter mot fasaden. Resterande av huset har fylla mot källarväggarna. Det ligger inget dränerande grus mot källarvägg utan gräsmattan går hela vägen fram. Dränering sker genom en dräneringsbrunn på respektive långsida. Runt dräneringsbrunnar har marken sjunkit ihop Enligt uppgift beror detta på att råttor gräver gångar härifrån in i fastigheten.

Dränering endast genom 1 st brunn på vardera långsidan av huset

Källarväggar bör dräneras. Ytor under mark appliceras med tätmembran och platonmatta.

Fyllnadsmaterial närmast fasad skall vara tvättad singel.

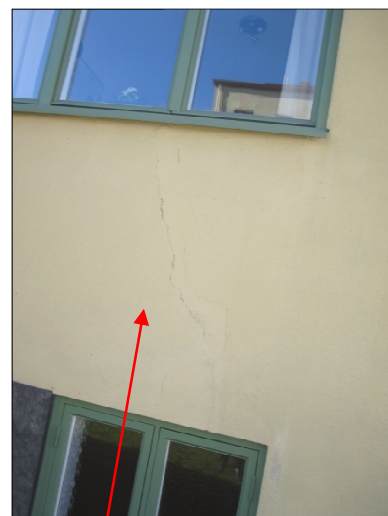
Fasader mot syd och väst vilka nyligen är omputsade är i bra skick. I anslutningen mellan den nya och den gamla putsen finns en sprickanvisning. Fasader mot nord och ost är i något sämre skick och man kan se sprickor vid balkonginfästningar samt på en del andra ställen.

Sprickbildningar i fasad

Fasader mot nord och öst bör putsas om. I samband med detta bör yttre delen av tilluftsventilerna bytas ut.

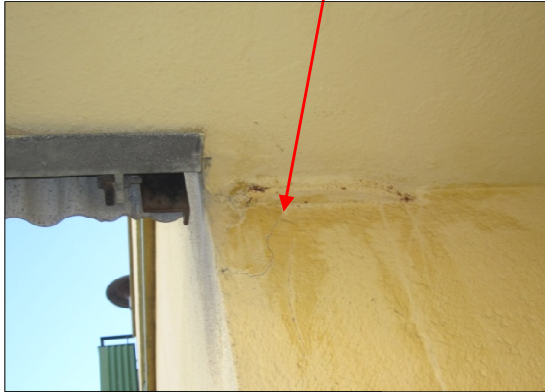
Sprickor vid balkonginfästning

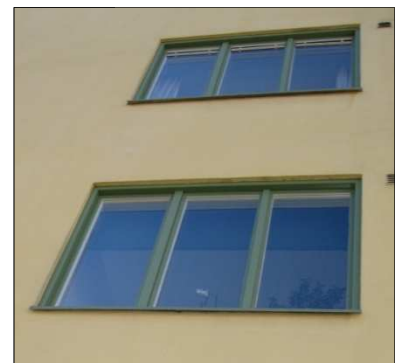
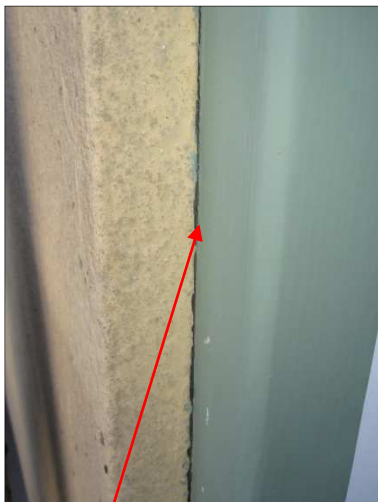
Glipa mellan karm och puts

Rostiga plåtar bör målas. De fönster som renoverats först underhållsmålas. I samband med målning byts tätningslister och glipa mot puts tätas.

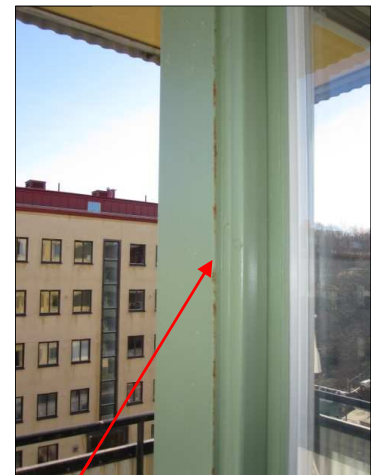
Fönster är ställda mot varandra vid ytterhörn indragna under balkonger. I dessa fall är ytterhörnen beklädda med plåt som i vissa fall börjat rosta.

Rostangrepp

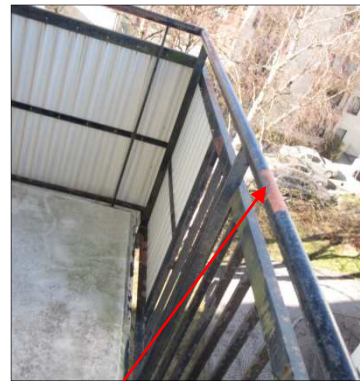
Färg flagar och tidigt rostangrepp

Slipa och måla balkongräcken samt se över infästningspunkter och infästningsmaterial. Tvätta bröstningsplåtar.

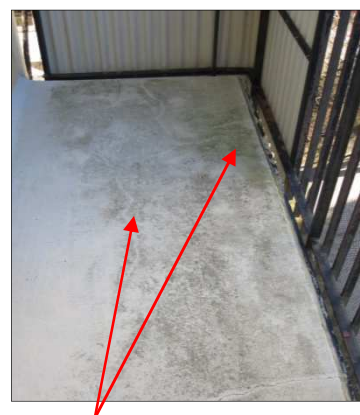
Det förekommer sprickor på betongplattan. Det förekommer färgflagnings på en del balkonger på ovansidan av plattan. Undersidan av balkongplattan ser generellt bra ut med enstaka punkter med färgsläpp men inga större spjälkningsskador. På balkongräcken flagar färg och är delvis angripna av ytrost. Vi anser att föreningen skall stå för målning av såväl balkongräcken som balkongplattor för att säkerställa att rätt teknik för detta används och hållbara lösningar används.

Sprickor

En utredning om balkongplattornas status görs inkl borrhov.

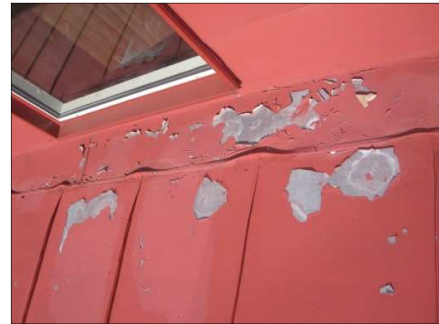
Plåt är i förhållandevis gott skick, men det förekommer bitvis färgflagnig. Invändigt på vindar kunde vi hitta en hel del fuktgenomslag. Det förefaller vara gamla genomslag men det bör bevakas om det tränger in vatten vid fuktig väderlek. Sämst skick är det vid genomföringar, t ex skorstenar.

Färg flagar

Utvändigt bättringsmålas taket där färg flagar eller verkar bristfällig i övrigt. Detta bör göras omedelbart  
Takskyddsanordningar är ett krav och skall detta ordnas först.

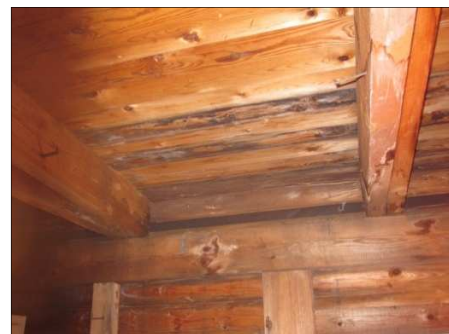
Råspont mörknad

Invändigt bör fuktangripet trä behandlas med t ex Boracol eller liknande. Vilket skyddar virket och förhindrar påväxt av svamp och mögel. Det borde också göras en vidare utredning om orsak.

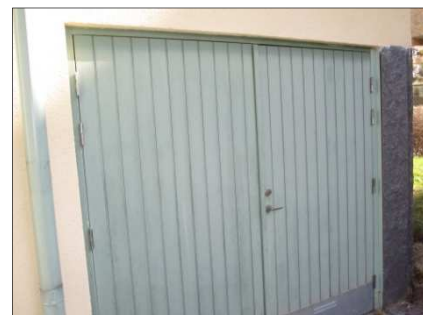
Garageportar och dörrar från utsida mot botten/källarvåning har sprucken och flagnande färg.

Portar och ytterdörrar målas.

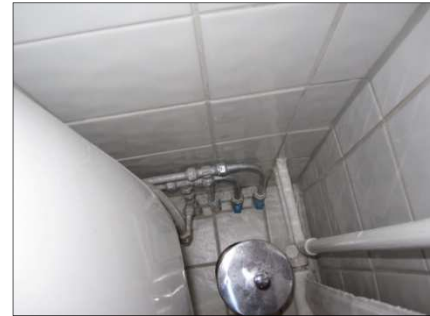
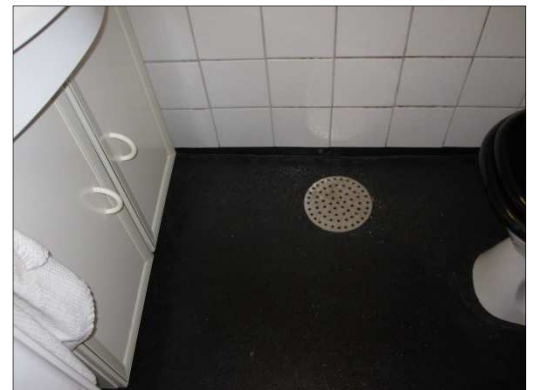
Det förekommer rör genomföringar ur golv i våtzon. Enligt det regelverk som används idag, Säker Vatteninstallation får man inte ha rör genomföringar i golv med vatten eller värmeledningar. ”Branschregler Säker Vatteninstallation” är ett regelverk som är framtaget av branschens aktörer för att minska risken för vattenskador, legionellaspridning, brännskador och förgiftning”. Detta regelverk gällde inte när badrummen byggdes.

Dessutom måste befintliga rörgenomföringar för tappvatten och eventuell värme åtgärdas enligt "säker vatteninstallation". Denna kostnad blir då föreningen tvungen att stå för då installationer ligger på föreningens ansvar. Förslagsvis uppskattas en kostnad för dessa åtgärder och betalas ut till den enskilde bostadsrättsinnehavaren mot att denne visar upp kvitton. Det kan också vara lämpligt att i en underhållsplan anta att ca 1-2 st åtgärdar sina badrum varje år och budgetera för detta.

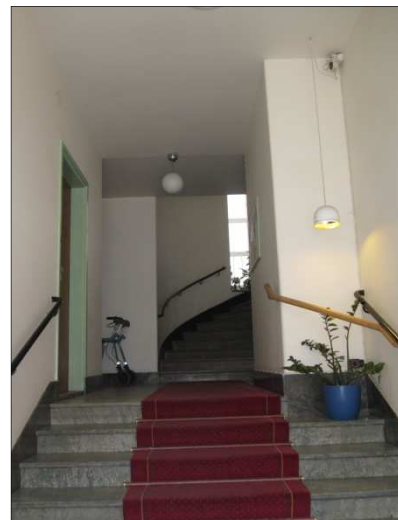
Skicket är generellt bra men på en del ställen har det skett kantstötningar och runt entrédörren flagar färgen. Det finns ett litet behov av en uppfräschning och utbyte av vissa ljusarmaturer.

Trapphus målas om på väggar, dörrar och i tak, golvet slipas och behandlas. Belysning ses över.

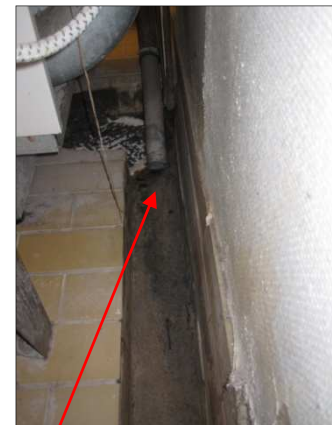
Det är problem med att avloppsrännan fylls med ludd och det är svårt att komma åt att göra rent. En eller två luddlådor kan installeras mellan maskiner för att inte samla allt ludd i rännan. Det är dock ganska trångt men det borde gå att hitta en modell som fungerar. Brunnen i avloppsrännan är för högt monterad så vatten som rinner i botten på rännan blir ståendes mot brunnskanten

Vattenpöl bildas här

Montage av luddlådor görs. Ränna justeras så att vatten inte blir stående mot brunnskant.

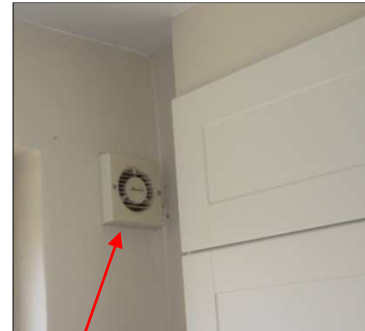
Inom några lägenheter har köksfläktar anslutits till frånluftskanal i kök och vi såg ett exempel där frånluftsfläkt monterats i friskluftsintag. Om sådan saker görs fungerar inte ventilationssystemet som det är avsett. Det är stor risk att det blir baksug så att luft tas in i lägenheter via frånluftskanaler och det kan uppstå problem med att luft och lukt vandrar mellan lägenheter och drar fukt från badrum in i övriga huset. I denna typ av fastigheter är det också vanligt att friskluftsventiler blockeras och till och med tapetseras över. Det har vi inte sett i de lägenheter som besökts. En OVK besiktning är beställd och skall utföras inom kort, den bör ta upp sådana här saker som egenhändigt anslutna fläktar, blockerade friskluftsventiler mm som punkter vilka borde åtgärdas.

Frånluftsfläkt monterad i friskluftsintag. Så bör det inte vara

Genomför de åtgärder vilka rekommenderas vid OVK-besiktningen.  
Skaffa en policy och informera medlemmar om vilka åtgärder som är tillåtna att göra på ventilationssystemet samt om saker som är direkt olämpliga att göra.  
Uppmana medlemmar att byta spiskåpor vilka är anslutna till ventilationssystemet till köksfläktar av kolfiltertyp.

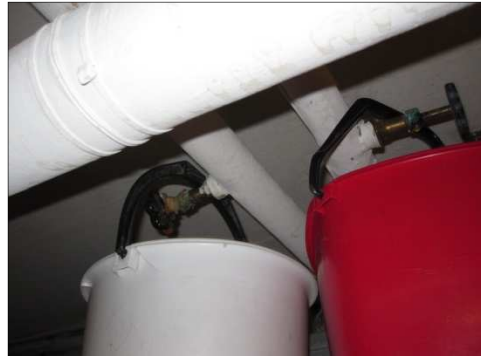
Ventiler vilka är monterade i källarstråk är generellt i dålig kondition och läcker ut i lokalen. Källarstråk är isolerade med isolering som vi misstänker är asbest. Detta borde ingen jobba med innan det är fastställt huruvida det är asbest eller ej. Om det är asbest måste sanering ske före rör

Läckande ventiler

Ventiler byts. Eftersom det sannolikt medför sanering av asbest så saneras rören komplett och byts ut. En utredning om status på värme- och vattenledningar från källare och uppåt bör göras. Denna utredning kan med fördel omfatta spillvatten och badrum. Det är troligt att även stammar är i behov av byte inom några år.
