## **BRF BLÅMESEN 3**

Pontus Wiknersgatan 9

### **Underhållsplan 2012 - 2027**

Kungälv 25 juni 2012

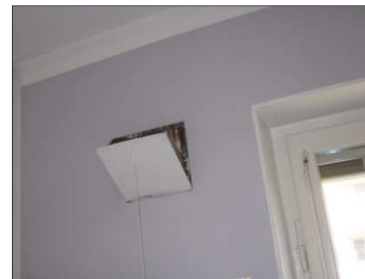
Friskluftsintag som det bör se ut.

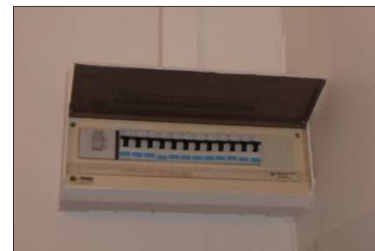
Elsystemet i fastigheten är utbytt fram till och med lgh-centraler för 10-15 år sedan. Besiktigade lägenheter har elcentraler med dvärgbrytare. Elen i övrigt inom lägenheter kan variera från lägenhet till lägenhet.

Ett elsystem som är närmare 50 år är i stort sett förbrukat. Vanligtvis uppträder de första tecknen på åldrade material i kablarna att synas efter 25-30 år. De uppträder först på de ställen där de boende kan komma i kontakt med systemet, i bl.a. dosor, strömställare, uttag och i anslutningar till centraler. Det medför både personfara och brandrisk.

Vi anser att det är av intresse för föreningen att ha koll på statusen för det eltekniska systemet i hela fastigheten och vilka lägenheter som har utfört rekommenderade åtgärder. Denna information kan lämpligtvis göras genom en enkätundersökning bland medlemmarna.
